Patrimonio invisible de Coca Romano, Medieval y moderno

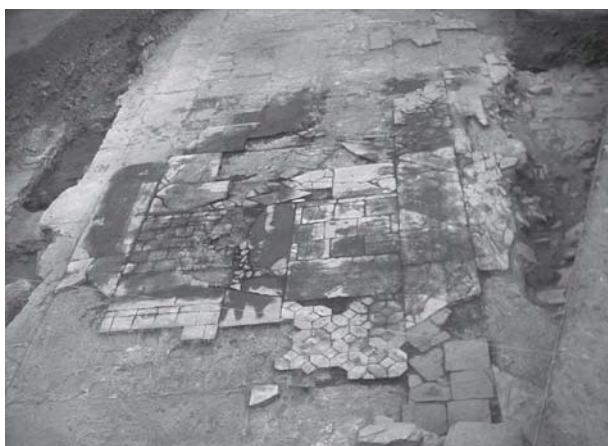
Pavimento marmóreo.

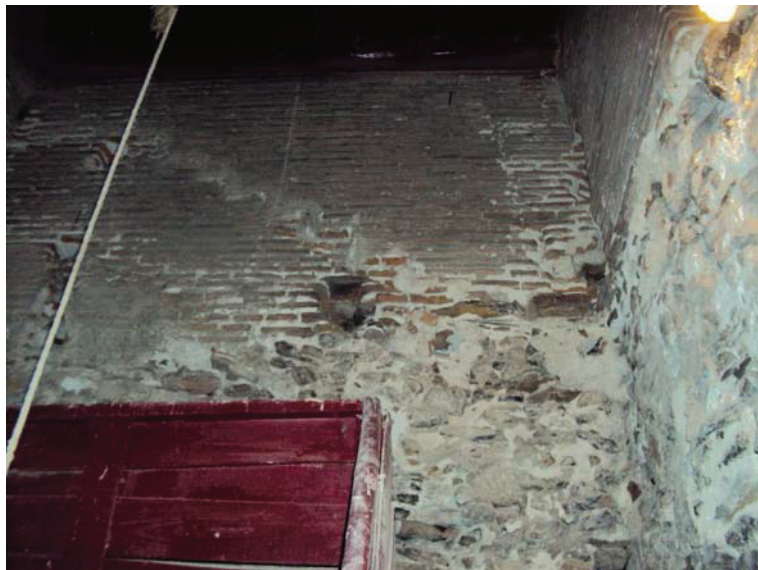
Lo que se conserva de la antigua iglesia románica es la zona baja de la torre. Esta parte está hecha de mampostería al igual que la torre de la antigua iglesia de San Nicolás.

Subiendo hacia el campanario se puede observar la transición de la parte románica, a la parte del siglo XVI, hecha de ladrillo, como se puede observar en la fotografía.

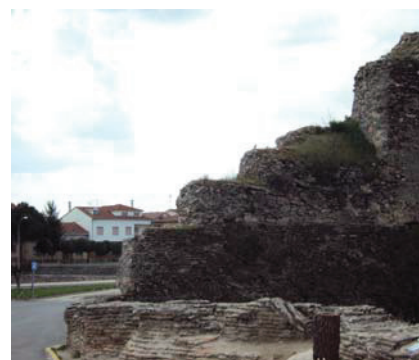
Comenzaré la explicación del recorrido en sentido contrario al de las agujas del reloj, comenzando por el fragmento de muralla incrustado en el castillo. Éste, tiene una longitud de 30.5 metros. A continuación, a 212 metros, se encuentra la mayor longitud de lienzo que se conserva hoy en día. Este lienzo tiene una longitud de 119.5 metros, y un grosor de 2.5 metros. En esta parte de la muralla se encuentra la Puerta de la Villa, tres torres almenadas, restos de una cuarta, y el acceso escalonado al interior. En la siguiente imagen he reconstruido la parte de lienzo que falta a continuación de la parte incrustada en el castillo. Del trozo reconstruido en la

Fragmento de muralla incrustado en el castillo.

imagen, en 1877 aún se conservaba algo, pero la falta de piedra hizo que lo derribaran.

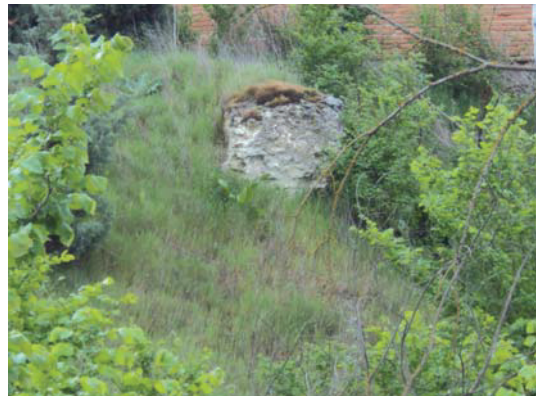
Continuando el recorrido, cerca de la Cloaca Romana, se encuentra un fragmento de lienzo, de tan solo dos metros de longitud y uno de altura.

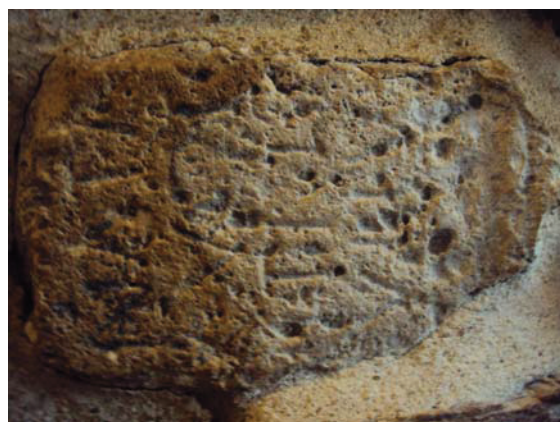
Los ladrillos y piedras de la iglesia se pueden ver en la actualidad, en lo que era la bodega de la casa del párroco. Así mismo, entre estas piedras, existe una que es media tumba romana (fotografía), que se encontraba en dicha iglesia.

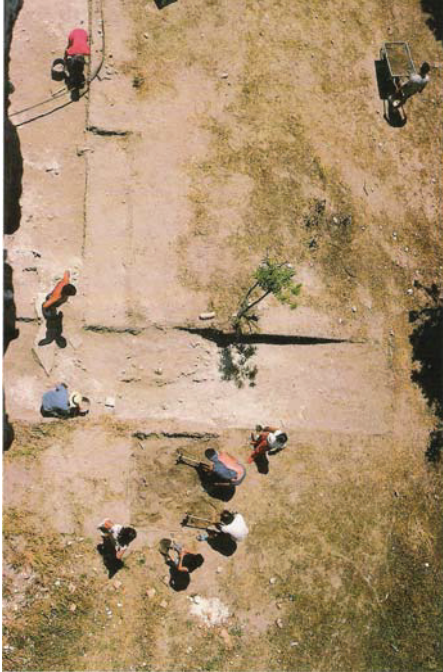
Excavaciones de la iglesia de San Nicolás, para trazar su antigua planta.

En lo que fuese su nave se encuentran excavadas una serie de tumbas, pues allí se enterraban a los pobres de la Comunidad de Villa y Tierra de Coca que morían en el Hospital de la Merced.

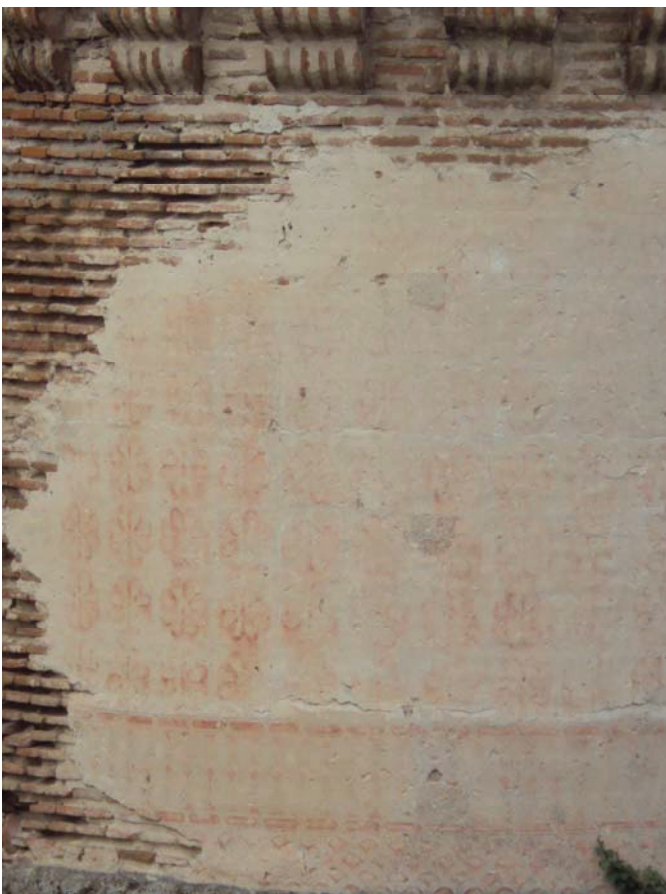
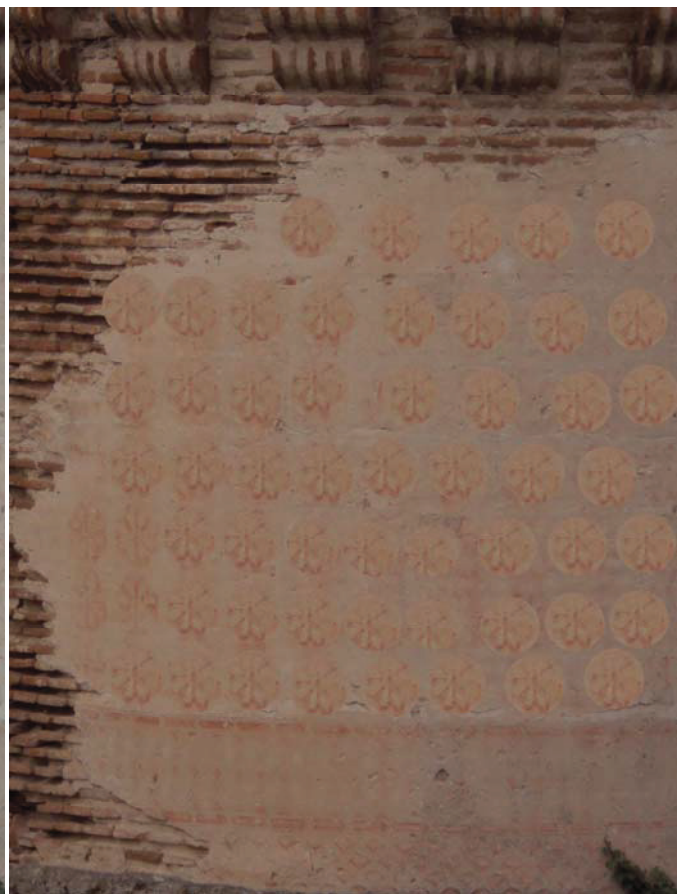
Yo he hecho una reconstrucción de las pinturas murales de una de las partes externas del castillo. Una aproximación a lo que fue:

Antes

Después
